## Déclenchement de la protection électrique Borne Autel AC Elite Wallbox 7 kW

La nouvelle version **ECP V1.21** sur **AC Elite 7kW** provoque un dysfonctionnement au niveau des protections électriques.

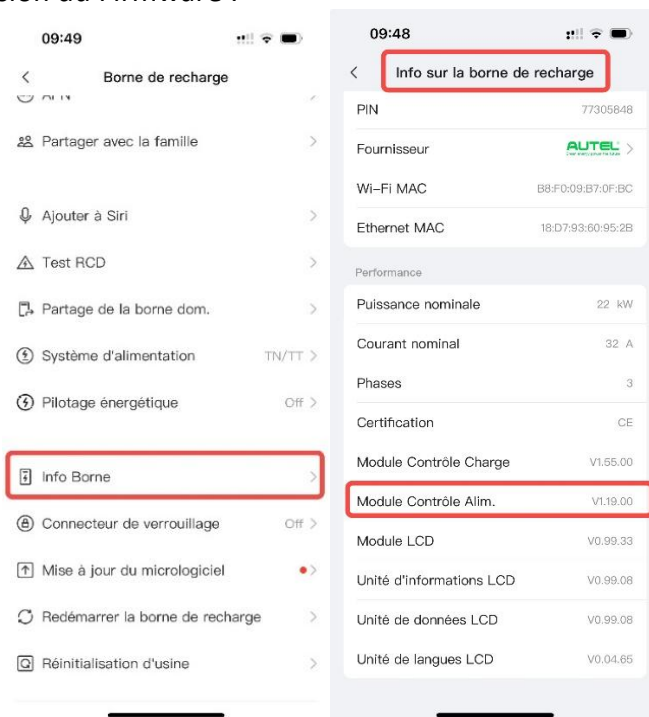
- Vérification de la version du Firmware :

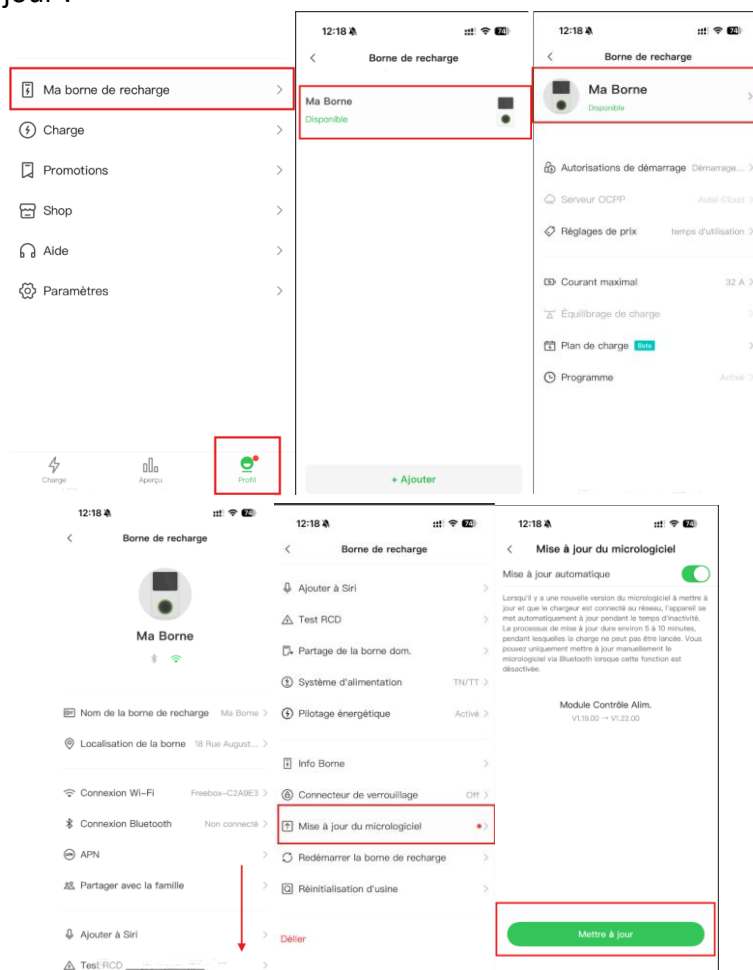
- Faire une mise à jour :

Après la mise à jour, la version de Module Contrôle Alim. doit être la V1.19.
